ЗВІТ
по тепловізійному обстеженню житлових
будинків

- ▶ Фахівцями відділу по наладці теплових режимів КПТМ «Черкаситеплокомуненрго» було проведене тепловізійне обстеження житлових будинків за допомогою тепловізора FLUKE Ti10

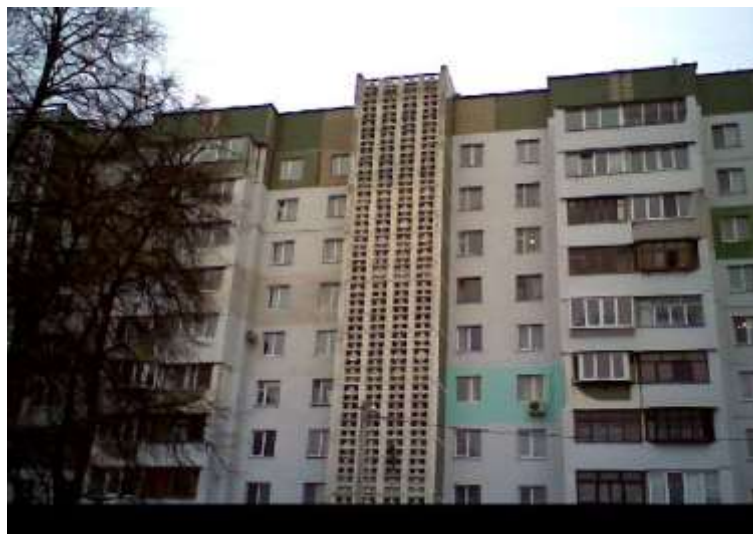
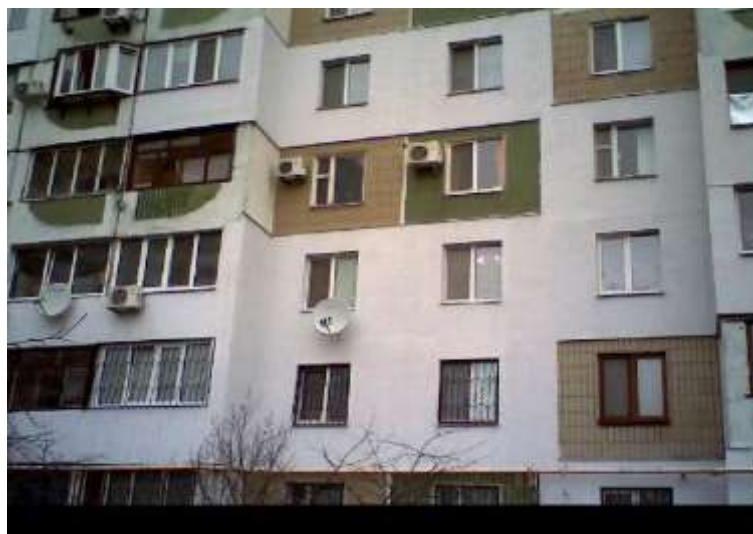
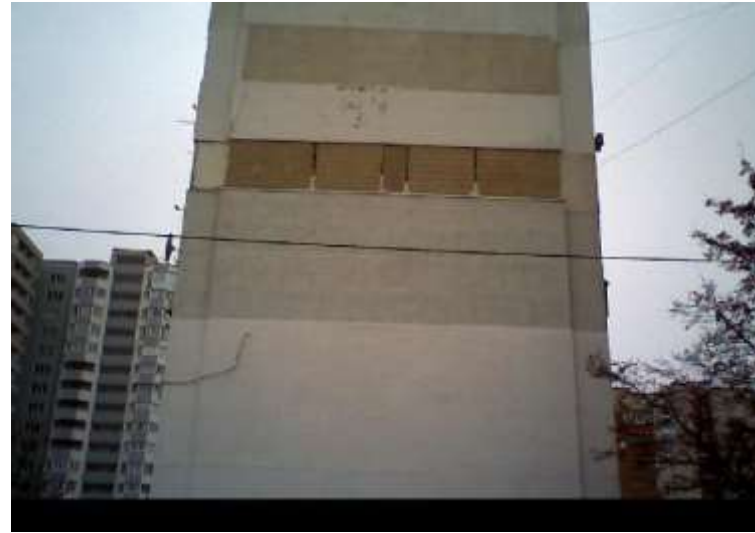
► *Тепловізійна зйомка ж/б по вул. О.Дашковича, 66*

Зовнішні конструкції будинку утеплені з використанням сучасних технологій та матеріалів.

- Рік будівництва – 1998;
- Кількість поверхів – 10.
- Теплове навантаження будинку – 0,4170 Гкал/год
- Втрати теплової енергії через зовнішні конструкції – 11,7 Вт/м²
- Вартість 1м² опалювальної площі - 31,4954 грн.
- На будинку встановлений лічильник теплової енергії.

- ▶ Як видно зі зйомки тепловізором, температура на зовнішніх конструкціях не перевищує $1\text{ }^{\circ}\text{C}$. Це дає змогу утримувати теплову енергію в середині будинку, зменшивши споживання теплоносія і, відповідно, здешевити вартість 1 м^2 опалення.

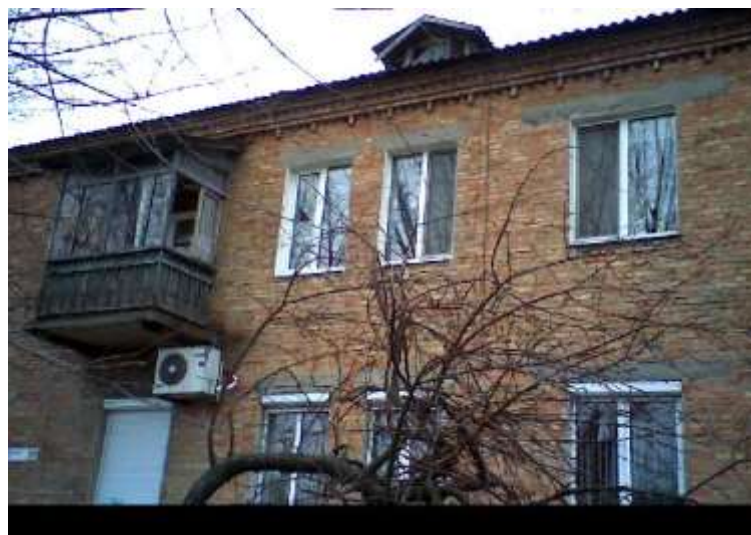
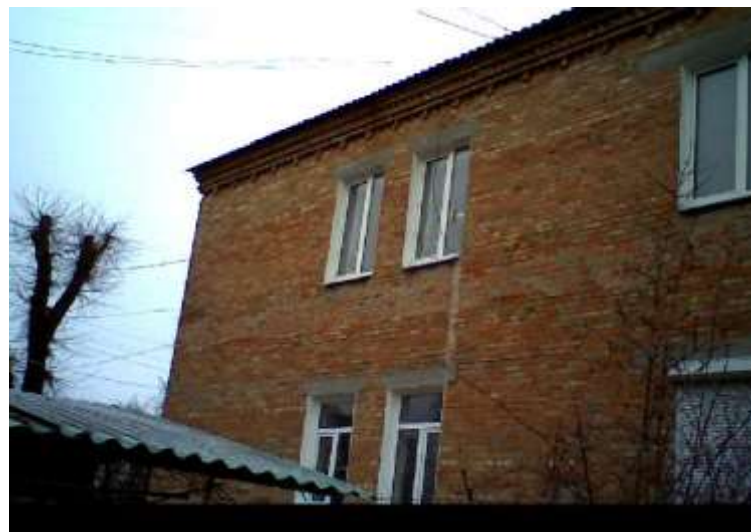
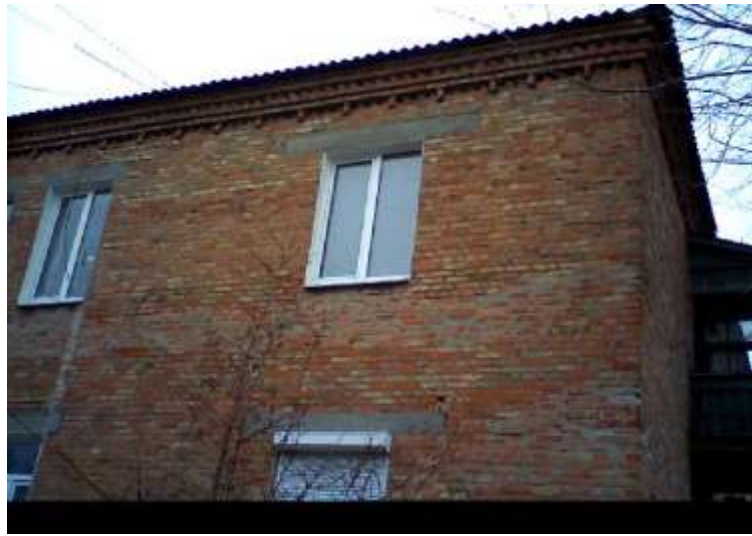
► *Тепловізійна зйомка ж/б по вул. Криваліївська, 69*

Зовнішні конструкції будинку не утеплені.

- Рік будівництва – 1959;
- Кількість поверхів – 2.
- Теплове навантаження будинку – 0,0579 Гкал/год
- Втрати теплової енергії через зовнішні конструкції – 24,4 Вт/м²
- Вартість 1м² опалювальної площі - 82,2468 грн.
- На будинку встановлений лічильник теплової енергії.

- ▶ Провівши порівняльний розрахунок теплових втрат, можна побачити, що в будинках без теплової ізоляції вони майже в 2,5 рази вищі ніж в будинку з ізольованими зовнішніми конструкціями. Тому можна зробити висновок, що до зростання вартості 1 м² опалювальної площі призвело відсутність теплової ізоляції зовнішніх конструкцій (температура на зовнішній стіні будинків становить 1-3 °С).

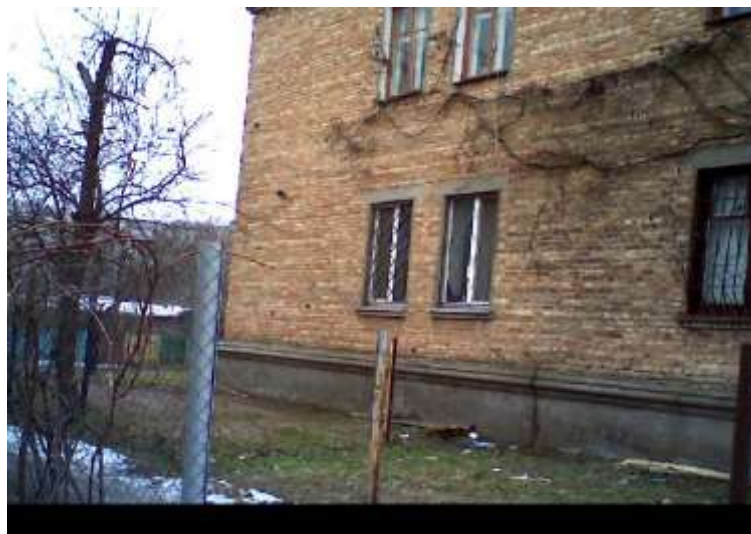
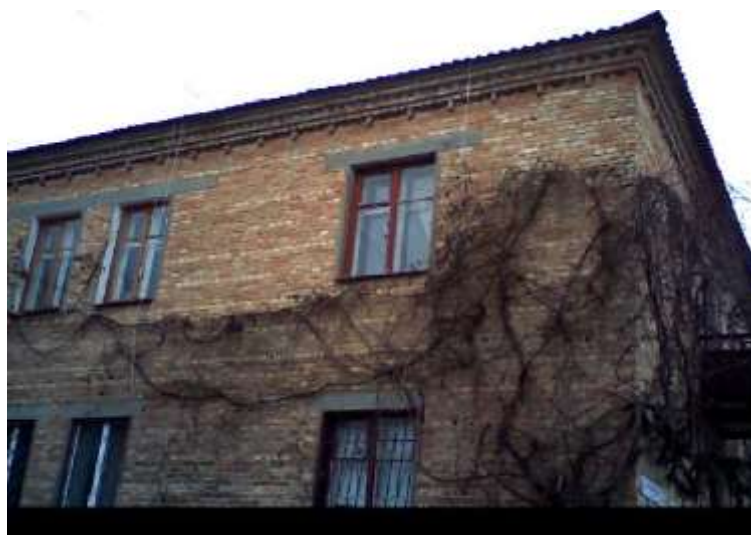
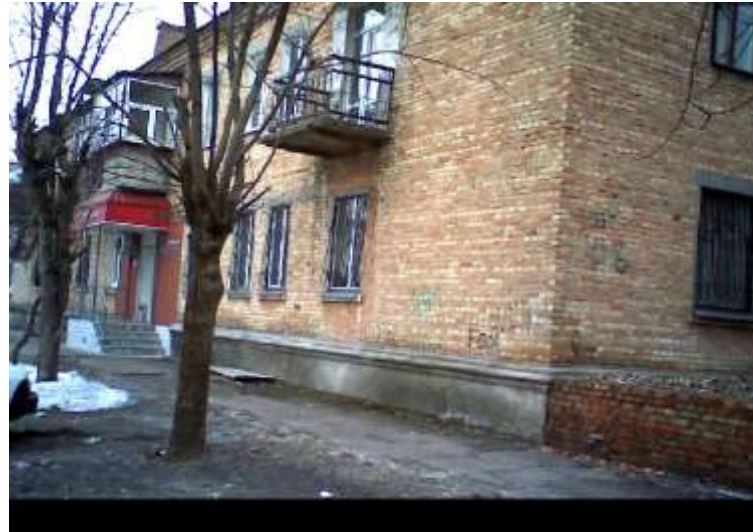
► *Тепловізійна зйомка ж/б по вул. Криваліївська, 71*

Зовнішні конструкції будинку не утеплені.

- Рік будівництва – 1958;
- Кількість поверхів – 2.
- Теплове навантаження будинку – 0,0718 Гкал/год
- Втрати теплової енергії через зовнішні конструкції – 26,7 Вт/м²
- Вартість 1м² опалювальної площі – 71,5377 грн.
- На будинку встановлений лічильник теплової енергії.

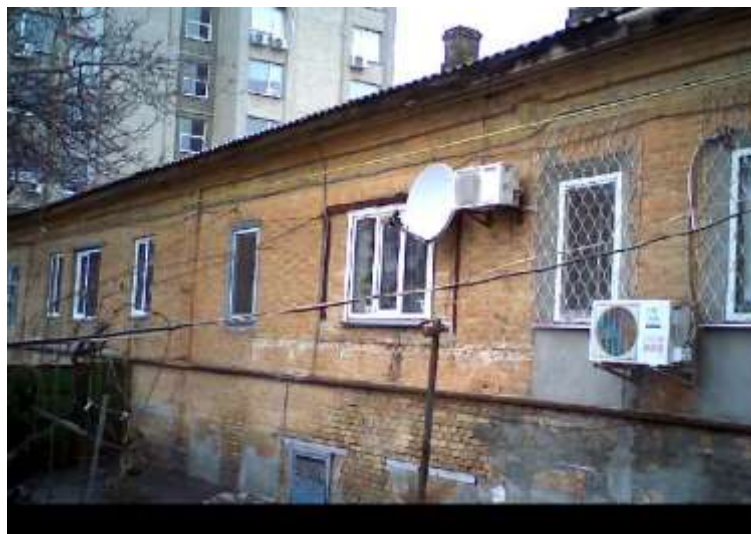
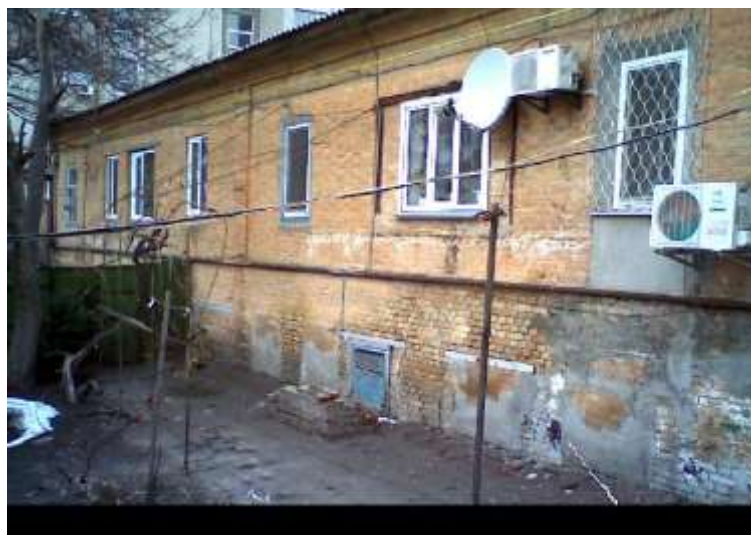
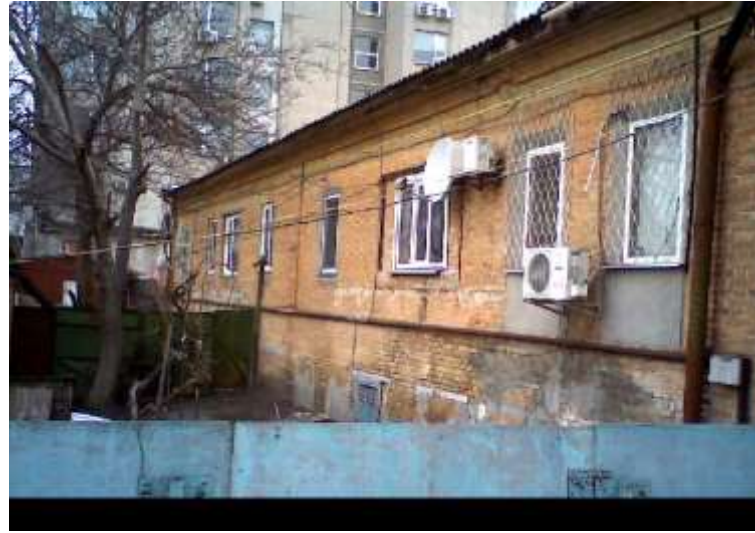
► *Тепловізійна зйомка ж/б по бул. Шевченка, 244/1*

Зовнішні конструкції будинку не утеплені.

- Рік будівництва – 1964;
- Кількість поверхів – 1.
- Теплове навантаження будинку – 0,0367 Гкал/год
- Втрати теплової енергії через зовнішні конструкції – 25,6 Вт/м²
- Вартість 1м² опалювальної площі – 67,4463 грн.
- На будинку встановлений лічильник теплової енергії.
